Bouwkundig inspectierapport

Voorbeeld 27 Cuijk

Maandag 17 september 2018 Rapportnummer 2018-032

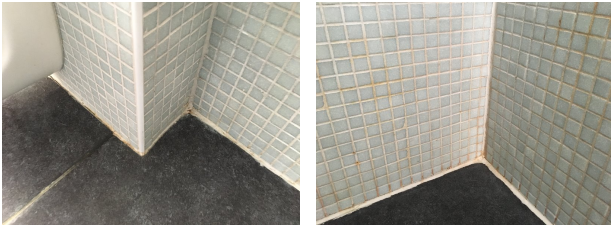
Kitvoeg
Waarneembaar: Geheel

4 - Matig

⚡ Gebrek Niet professioneel uitgevoerd

⚡ Gebrek Onthechting van ondergrond en veroudering zichtbaar

Maatregel Vervangen vloerafdichting, kitvoegen

€ 230 (direct)

Toelichting Vervanging is noodzakelijk om lekkage te voorkomen.

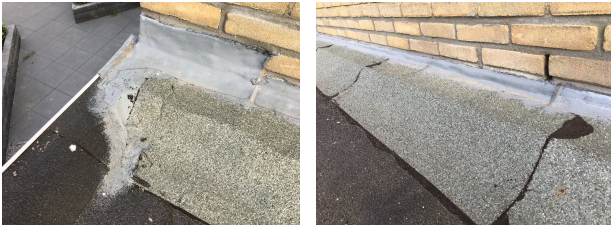
Gebrek Niet professioneel uitgevoerde aansluiting bij gevel

Opmerk.: Loodaansluiting, opstand met gevel is niet deugdelijk uitgevoerd. Op deze wijze kan er vocht in de constructie komen. Het lood is onvoldoende goed doorgezet naar de binnenmuur en tevens onvoldoende hoog. Het voegwerk van de gevel is verzand en zijn scheuren niet goed dichtgezet. De huidige situatie betekent vochtdoorslag cq lekkage, in bepaalde omstandigheden. Herstel/aanpassing is noodzakelijk.

🔧 Maatregel Aanpassen aansluiting dak/gevel

€ 2.200 (direct)

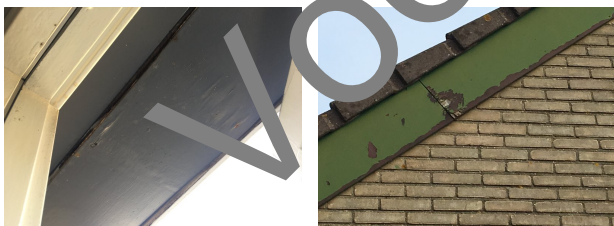
Locatie: Boeidelen kopgevel en bij lekkageplek goot achter

⚡ **Gebrek** Houtaantasting door vocht

🔧 **Maatregel** Vervangen boeiboord en uitvoeren schilderwerk

€ 1.700 (direct)

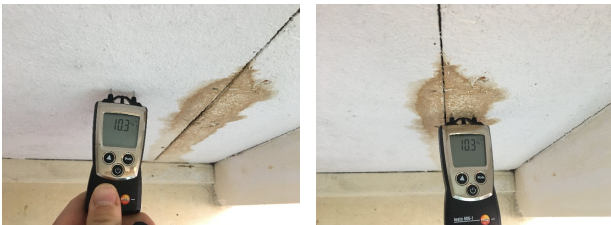
Locatie: Linkerzijde dakraam groot

⚡ Gebrek Lekkage zichtbaar

Opmerk.: Vochtspoor loopt van halverwege dakraam richting dakgoot.
Mogelijk is de afdichting cq afwerking (dakpan) niet goed.
Nu geen actieve lekkage nemen. Zie blad Daken.

🔧 Maatregel Herstel dakbeschot
