## Bouwkundig inspectierapport

Voorbeeld 27, Cuijk

Maandag 17 september 2018 Rapportnummer 2018-032

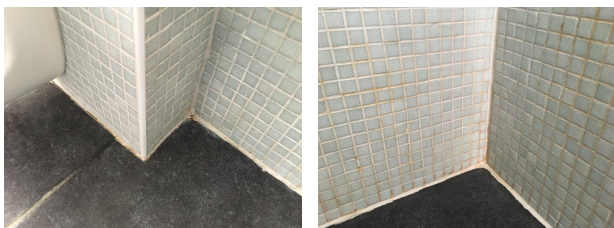
Kitvoeg  
Waarneembaar: Geheel

4 - Matig

⚡ **Gebrek** Niet professioneel uitgevoerd

⚡ **Gebrek** Onthechting van ondergrond en veroudering zichtbaar

**Toelichting** Vervanging is noodzakelijk om lekkage te voorkomen.

**Maatregel** Vervangen vloerafdichting, kitvoegen

€ 230 (direct)

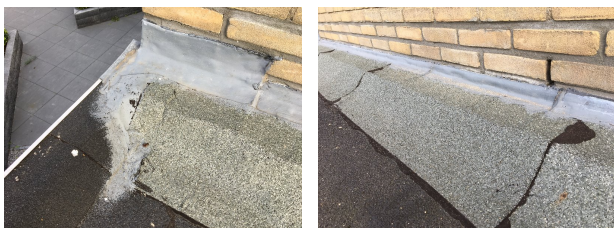
Bitumen/APP/SBS  
Waarneembaar: Geheel

4 - Matig

**Gebrek** Niet professioneel uitgevoerde aansluiting bij gevel

**Opmerk.:** Loodaansluiting, opstand met gevel is niet deugdelijk uitgevoerd. Op deze wijze kan er vocht in de constructie komen. Het lood is onvoldoende goed doorgezet naar de binnenmuur en tevens onvoldoende hoog. Het voegwerk van de gevel is verzand en zijn scheuren niet goed dichtgezet. De huidige situatie betekent vochtdoorslag cq lekkage, in bepaalde omstandigheden. Herstel/aanpassing is noodzakelijk.

**🔧 Maatregel** Aanpassen aansluiting dak/gevel

€ 2.200 (direct)
