## Naschouw opleveringskeuring Nieuwbouw

Opdrachtnummer 2019-014  
Datum keuring 16-mei-2019  
9.00

| Objecttype | Woonhuis/Eensgezins woning tussen |

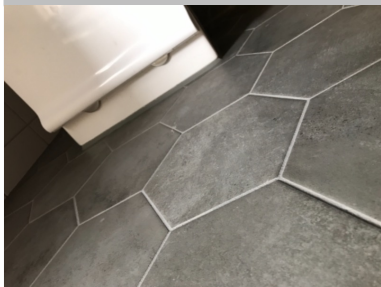
| Bouwdeel / specificatie | Gebrek | Discipline | Foto | Genoteerd | Verholpen |
|---|---|---|---|---|---|
| Sanitair - Kitwerk | Gebreken aan kitwerk toilet | | o | o | |

Gebreken aan kitwerk toilet

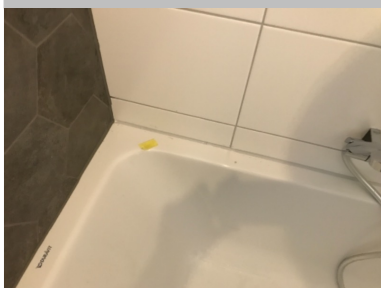
| Bouwdeel / specificatie | Gebrek | Discipline | Foto | Genoteerd | Verholpen |
|---|---|---|---|---|---|
| Sanitair - Kitwerk | Gebreken aan kitwerk bad | | o | o | |

Gebreken aan kitwerk bad

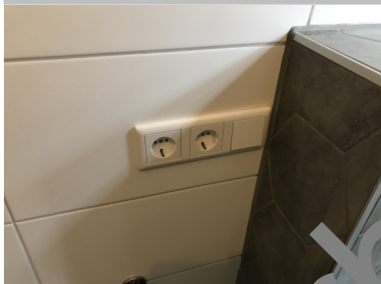
| Bouwdeel / specificatie | Gebrek | Discipline | Foto | Genoteerd | Verholpen |
|---|---|---|---|---|---|
| Elektra - Schakelmateriaal | Wandcontactdoos scheef | | o | o | |

Wandcontactdoos scheef

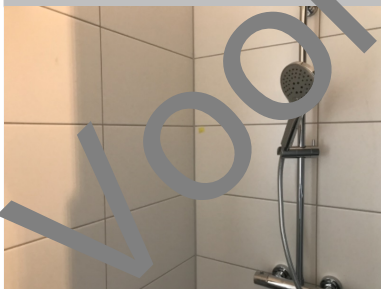
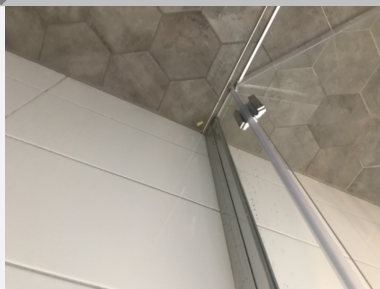
| Bouwdeel / specificatie | Gebrek | Discipline | Foto | Genoteerd | Verholpen |
|---|---|---|---|---|---|
| Binnenwand - Voegwerk | Kleine gaten voegwerk douchehoek | | o | o | |

Kleine gaten voegwerk douchehoek

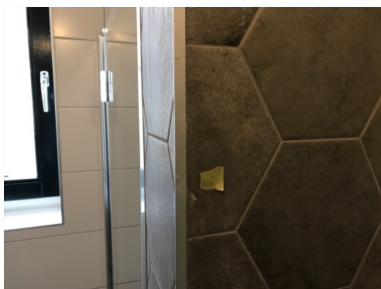
| Bouwdeel / specificatie | Gebrek | Discipline | Foto | Genoteerd | Verholpen |
|---|---|---|---|---|---|
| Binnenwand - Tegelwerk | Vervuild, lijmresten op tegels en tegels | | o | o | |

Vervuild, lijmresten op hoeken en tegels

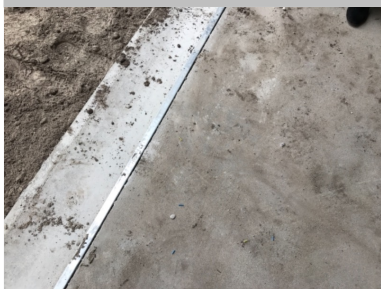
| Bouwdeel / specificatie | Gebrek | Discipline | Foto | Genoteerd | Verholpen |
|---|---|---|---|---|---|
| Vloer - Dekvloer | Kieren/naden | | o | o | |

Kieren/naden

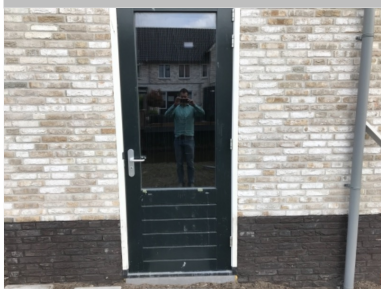
| Bouwdeel / specificatie | Gebrek | Discipline | Foto | Genoteerd | Verholpen |
|---|---|---|---|---|---|
| Gevelopening - Kozijn hout | Schilderwerk niet goed dekkend | | o | o | |

Schilderwerk niet goed dekkend

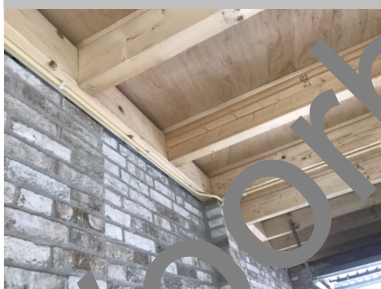
| Bouwdeel / specificatie | Gebrek | Discipline | Foto | Genoteerd | Verholpen |
|---|---|---|---|---|---|
| Dak interieur - Dakconstructie algemeen | Niet verankerd tegen opwaaien | | o | o | |

Niet verankerd tegen opwaaien

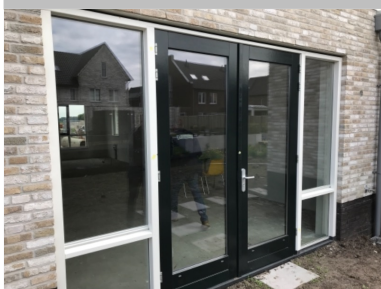
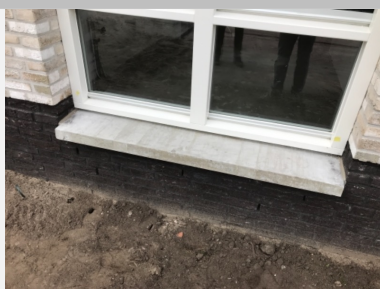
| Bouwdeel / specificatie | Gebrek | Discipline | Foto | Genoteerd | Verholpen |
|---|---|---|---|---|---|
| Gevelopening - Kozijn hout | Schilderwerk Afwerking onvoldoende | | o | o | |

Schilderwerk Afwerking  
onvoldoende

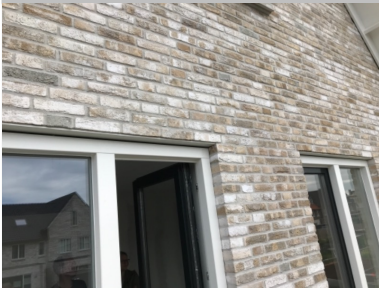
Gevel dicht - Metselwerk

| Bouwdeel / specificatie | Gebrek | Discipline | Foto | Genoteerd | Verholpen |
|---|---|---|---|---|---|
| Gevel dicht - Muurwerk | Open stootvoegen niet vrijgehouden | | o | o | |

Open stootvoegen niet vrijgehouden

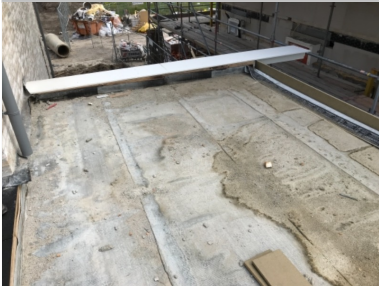
| Bouwdeel / specificatie | Gebrek | Discipline | Foto | Genoteerd | Verholpen |
|---|---|---|---|---|---|
| Dak exterieur - Dakbedekking bitumen | Afwerking onvoldoende | | o | o | |

Afwerking onvoldoende

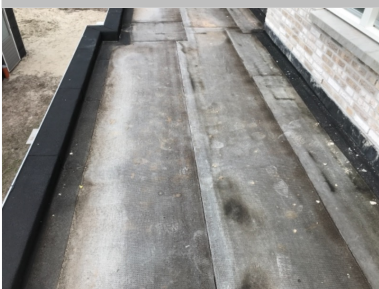
| Bouwdeel / specificatie | Gebrek | Discipline | Foto | Genoteerd | Verholpen |
|---|---|---|---|---|---|
| Dak exterieur - Dakbedekking bitumen | Afwerking onvoldoende, grind ontbreekt | | o | o | |

Afwerking onvoldoende, grind ontbreekt

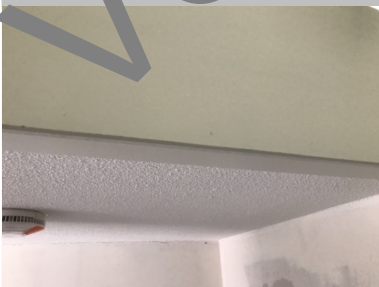
Trap - Binnen schilderwerk

| Overloop | | | |
|---|---|---|---|
| Trap - Binnenschilderwerk | Geringe laagdikte onderzijde spiegelstuk | 0 | 0 |

Geringe laagdikte onderzijde  
spiegelstuk

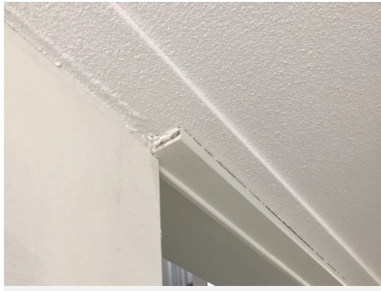
| Overloop | | | |
|---|---|---|---|
| Trap - Aftimmering | Schilderwerk ontbreekt plafond | 0 | 0 |

Schilderwerk ontbreekt plafond

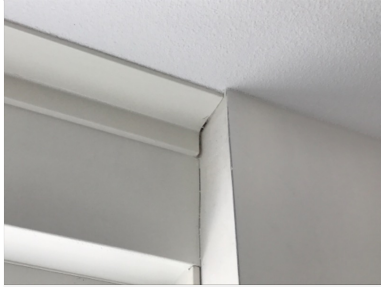
| Slaapkamer 1 | | | |
|---|---|---|---|
| Plafond - Plafondafwerking algemeen | Afwerking onvoldoende, grote naad | 0 | 0 |

Afwerking onvoldoende, grote naad

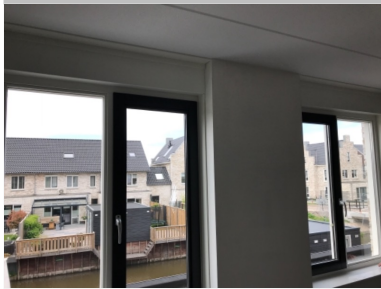
| Slaapkamer 1 | | | |
|---|---|---|---|
| Gevelopening - Kozijn hout | Geen ventilatievoorzieningen | 0 | 0 |

Geen ventilatievoorzieningen

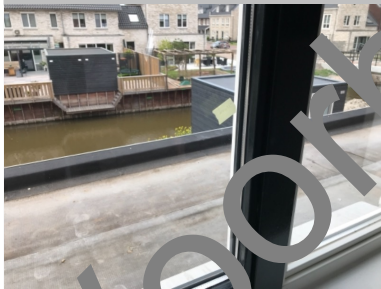
| Slaapkamer 1 | | | |
|---|---|---|---|
| Gevelopening - Beglazing | Beschadigd, kras | 0 | 0 |

Beschadigd, kras

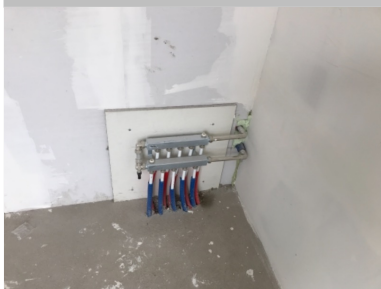
| Slaapkamer 2 | | | |
|---|---|---|---|
| Verwarming/koeling/ventilatie (per vertrek) - Aftimmering verdeler ontbreekt | Aftimmering ontbreekt | 0 | 0 |

Aftimmering ontbreekt

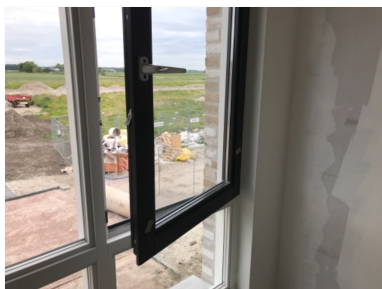
| Slaapkamer 2 | | | |
|---|---|---|---|
| Gevelopening - Kozijn hout | Schilderwerk ontbreekt | 0 | 0 |

Schilderwerk ontbreekt

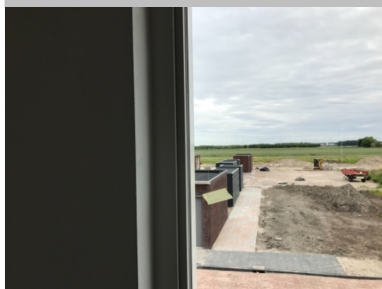
| Slaapkamer 2 | | | |
|---|---|---|---|
| Gevelopening - Beglazing | Beschadigd | 0 | 0 |

Beschadigd

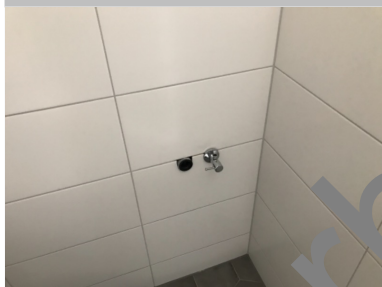
| Toiletruimte | | | |
|---|---|---|---|
| Sanitair - Fonteintje | Schilderwerk ontbreekt | 0 | 0 |

Ontbreekt

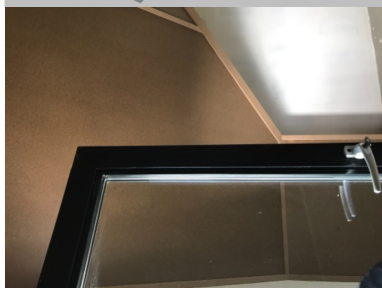
| Zolderruimte | | | |
|---|---|---|---|
| Gevelopening - Raam hout | Schilderwerk beschadigd, ontbreekt 2x | 0 | 0 |

Schilderwerk beschadigd, ontbreekt  
2x
