## Opleveringskeuring

Opdrachtnummer 2019-014  
Datum keuring 16-mei-2019  
9.00

Voorbeeldrapport

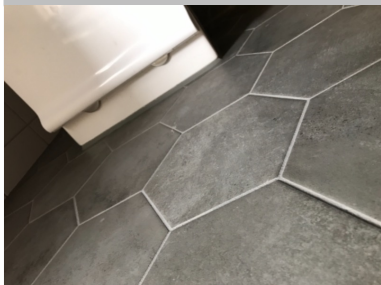
| Bouwdeel / specificatie | Gebrek | Discipline | Foto | Genoteerd | Verholpen |
|---|---|---|---|---|---|
| Sanitair - Kitwerk | Gebreken aan kitwerk toilet | | o | o | |

Gebreken aan kitwerk toilet

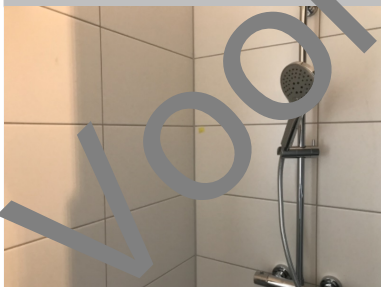
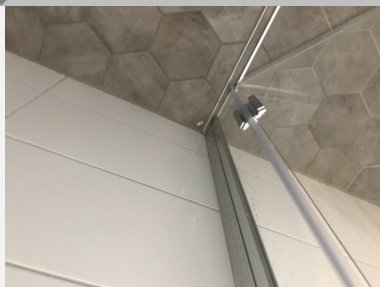
| Bouwdeel / specificatie | Gebrek | Discipline | Foto | Genoteerd | Verholpen |
|---|---|---|---|---|---|
| Binnenwand - Voegwerk | Kleine gaten voegwerk douchehoek | | o | o | |

Kleine gaten voegwerk douchehoek

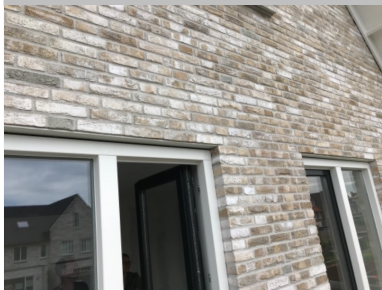
Gevel dicht - Metselwerk

| Bouwdeel / specificatie | Gebrek | Discipline | Foto | Genoteerd | Verholpen |
|---|---|---|---|---|---|
| Gevel dicht - Muurwerk | Open stootvoegen niet vrijgehouden | | o | o | |

Open stootvoegen niet vrijgehouden

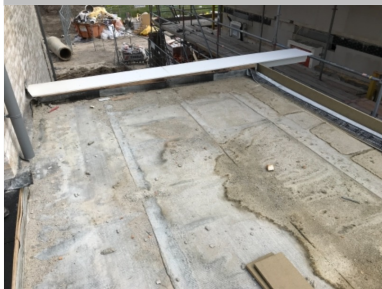
| Bouwdeel / specificatie | Gebrek | Discipline | Foto | Genoteerd | Verholpen |
|---|---|---|---|---|---|
| Dak exterieur - Dakbedekking bitumen | Afwerking onvoldoende | | o | o | |

Afwerking onvoldoende

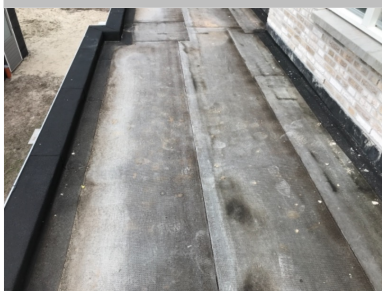
| Bouwdeel / specificatie | Gebrek | Discipline | Foto | Genoteerd | Verholpen |
|---|---|---|---|---|---|
| Dak exterieur - Dakbedekking bitumen | Afwerking onvoldoende, grind ontbreekt | | o | o | |

Afwerking onvoldoende, grind ontbreekt

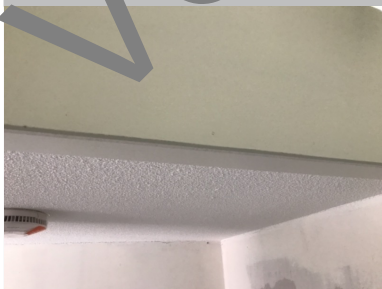
Trap - Binnen schilderwerk

| Overloop | | | |
|---|---|---|---|
| Trap - Binnenschilderwerk | Geringe laagdikte onderzijde spiegelstuk | 0 | 0 |

Geringe laagdikte onderzijde spiegelstuk

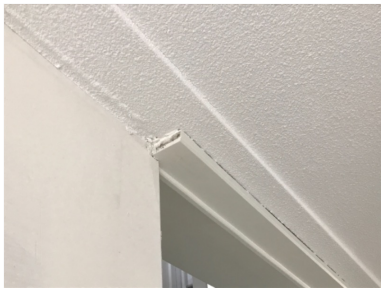
| Overloop | | | |
|---|---|---|---|
| Trap - Aftimmering | Schilderwerk ontbreekt plafond | 0 | 0 |

Schilderwerk ontbreekt plafond

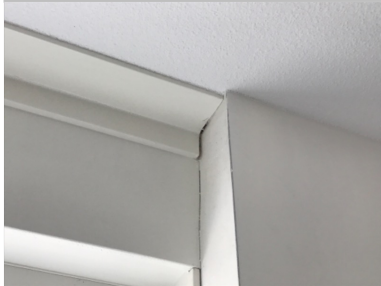
| Slaapkamer 1 | | | |
|---|---|---|---|
| Plafond - Plafondafwerking algemeen | Afwerking onvoldoende, grote naad | 0 | 0 |

Afwerking onvoldoende, grote naad

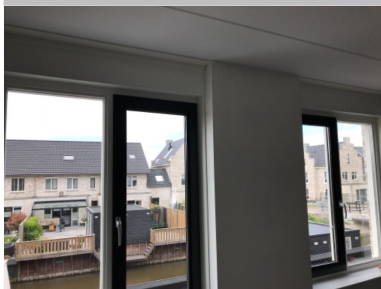
| Slaapkamer 1 | | | |
|---|---|---|---|
| Gevelopening - Kozijn hout | Geen ventilatievoorzieningen | 0 | 0 |

Geen ventilatievoorzieningen

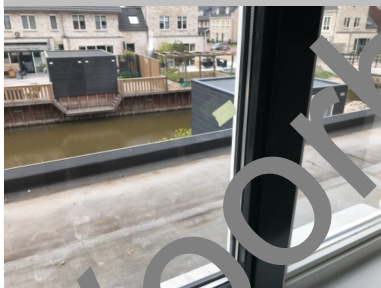
| Slaapkamer 1 | | | |
|---|---|---|---|
| Gevelopening - Beglazing | Beschadigd, kras | 0 | 0 |

Beschadigd, kras
