## Voor-opleveringskeuring Nieuwbouw

Opdrachtnummer 2019-014  
Datum keuring 16-mei-2019  
9.00

Voorbeeldrapport

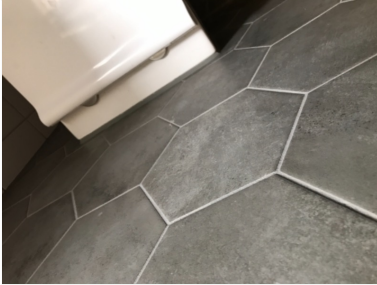
Sanitair - Kitwerk

Gebreken aan kitwerk toilet

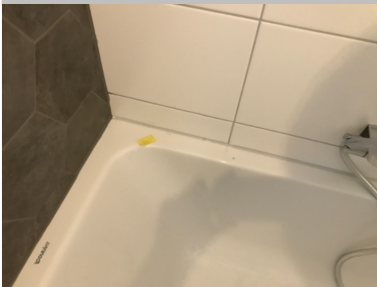
Sanitair - Kitwerk

Gebreken aan kitwerk bad

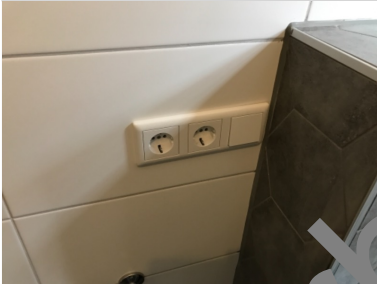
Elektra - Schakelmateriaal

Wandcontactdoos scheef

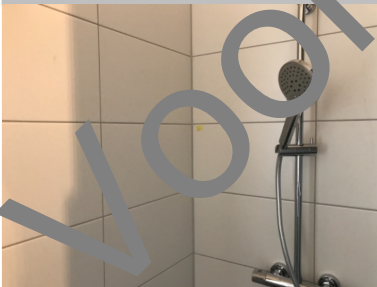
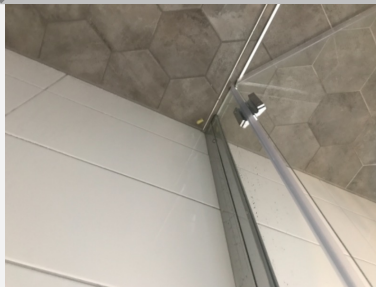
Binnenwand - Voegwerk

Kleine gaten voegwerk douchehoek

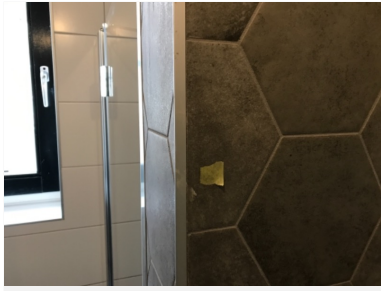
Binnenwand - Tegelwerk

Vervuild, lijmresten op hoeken en tegels

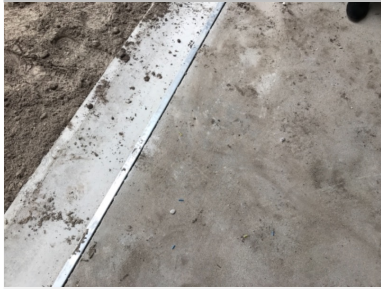
Vloer - Dekvloer

Kieren/naden

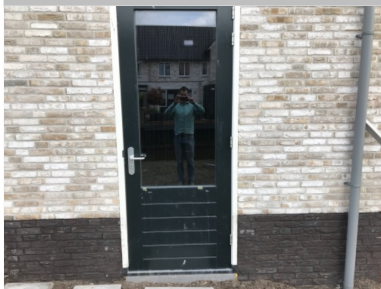
Gevelopening - Kozijn hout

Schilderwerk niet goed dekkend

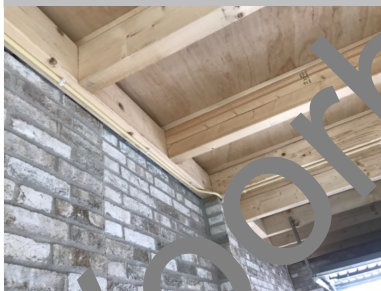
Dak interieur - Dakconstructie algemeen

Niet verankerd tegen opwaaien

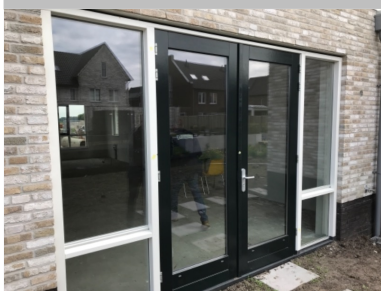
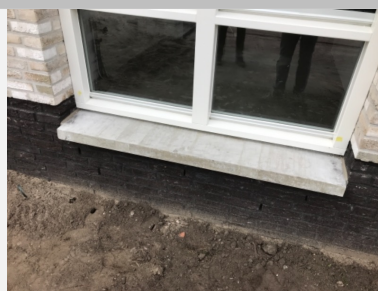
Gevelopening - Kozijn hout

Schilderwerk Afwerking onvoldoende

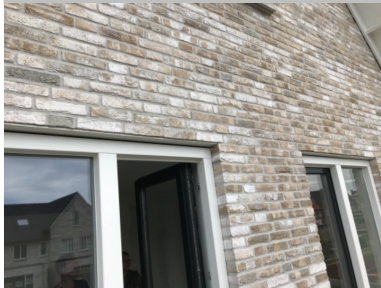
Gevel dicht - Metselwerk

Open stootvoegen niet vrijgehouden

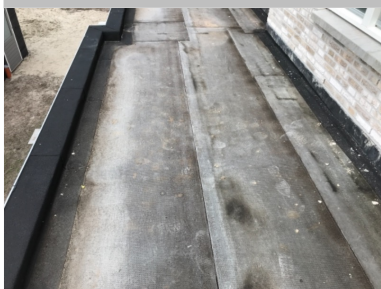
Dak exterior - Dakbedekking bitumen

Afwerking onvoldoende, grind ontbreekt

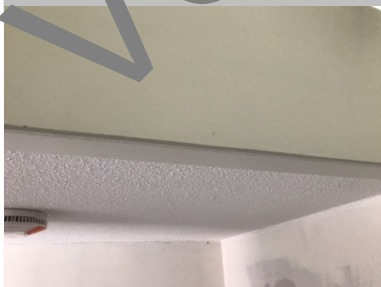
Trap - Binnen schilderwerk

Geringe laagdikte onderzijde spiegelstuk

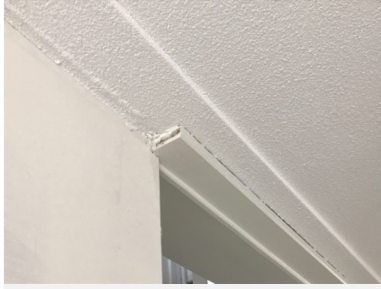
Trap - Aftimmering

Schilderwerk ontbreekt plafond

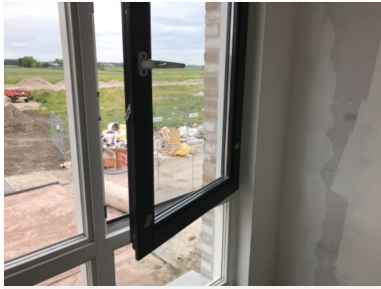
Gevelopening - Kozijn hout

Schilderwerk ontbreekt

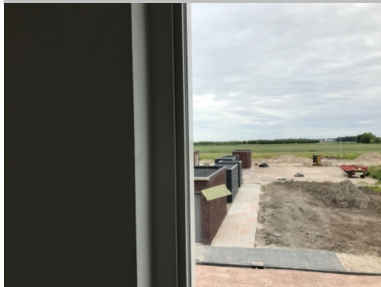
Gevelopening - Beglazing

Beschadigd

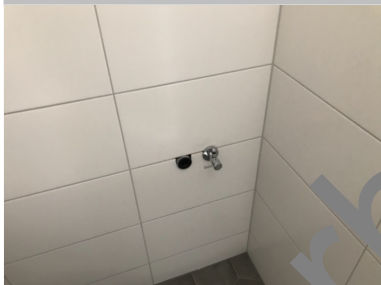
Sanitair - Fonteintje

Ontbreekt

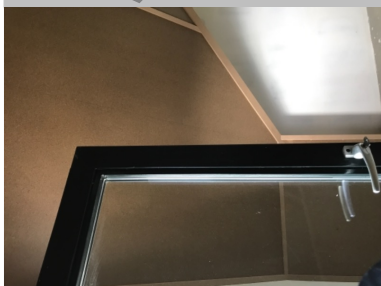
Gevelopening - Raam hout

Schilderwerk beschadigd, ontbreekt  
2x
